# GEMEINSCHAFTSHAUS GROPIUSSTADT BERLIN

### **Das Foyer – ein neuer Eingang und ein Konzept für mehr Licht und Weite**

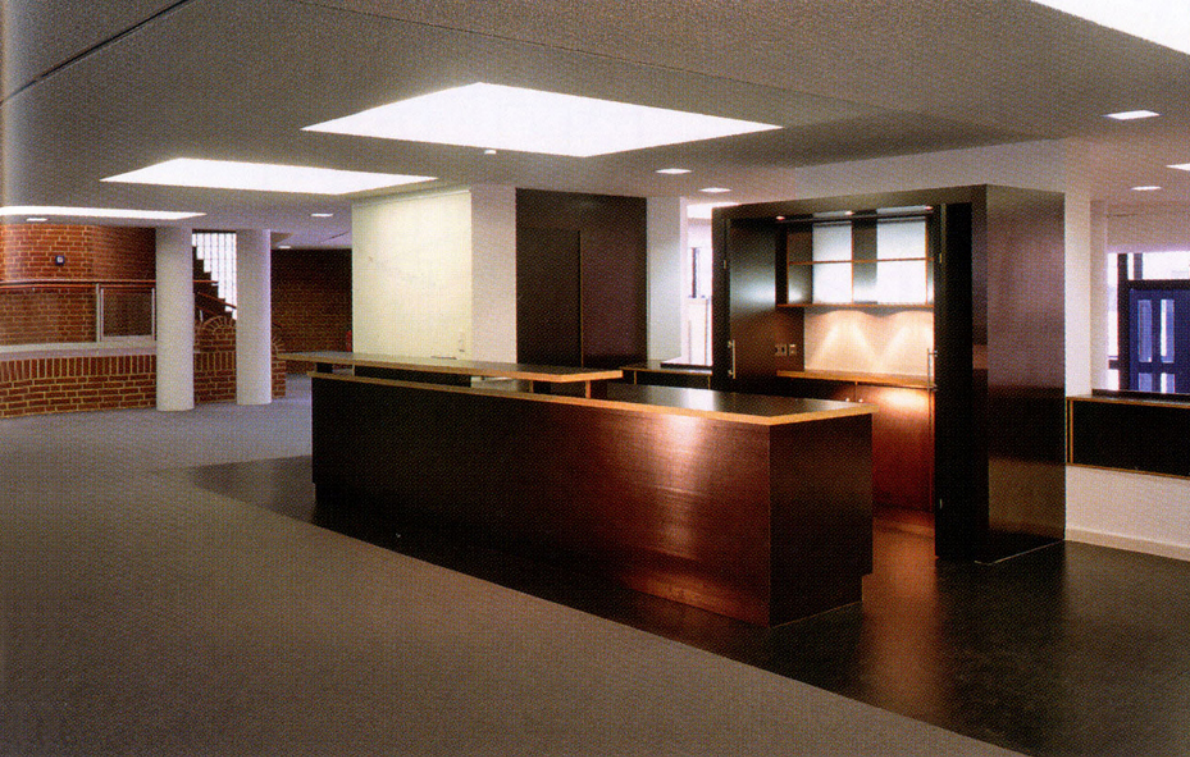
Zusätzlich wurden Zwischenwände und Säulen aus der Eingangshalle entfernt, so dass ein großzügiger, offener Raum entstanden ist.

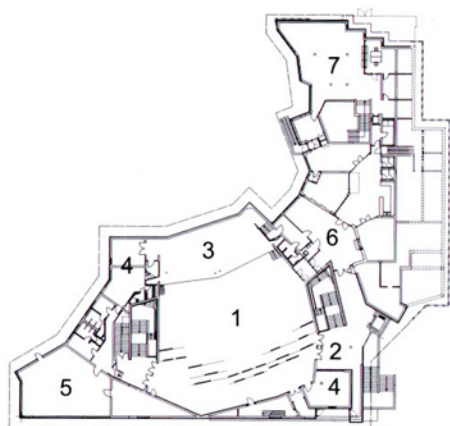
### Erdgeschoss (oben)

- 1 Neuer Eingang
- 2 Foyer
- 3 Kleiner Saal
- 4 Nebenräume Kleiner Saal
- 5 Unterrichts- und Clubräume, Werkstätten
- 6 Restaurant
- 7 Bücherei
- 8 Verwaltung
- 9 Künstlerwohnung

### Obergeschoss

- 1 Großer Saal
- 2 Foyer Galerie
- 3 Bühne
- 4 Nebenräume Großer Saal
- 5 Sportkabinett
- 6 Catering
- 7 Bücherei

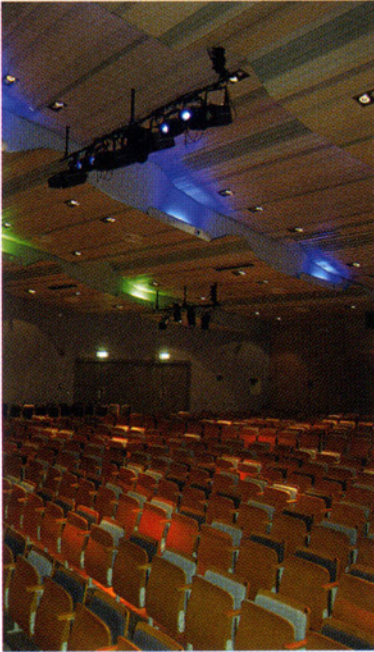
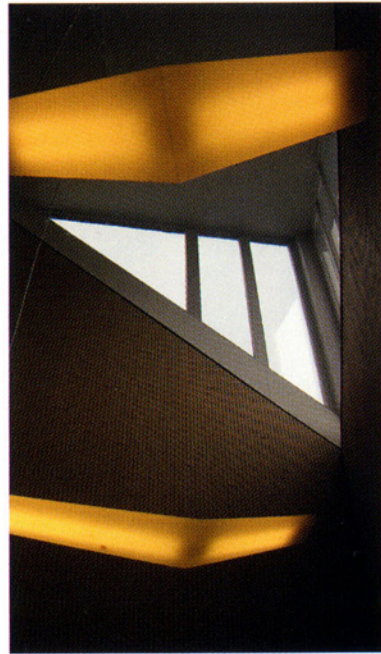
Experten bestätigen dem Saal hervorragende akustische Eigenschaften. Die von Alvar Aalto inspirierte Deckenverkleidung sowie Schallschutzpaneele an den Wänden (Treppenaufgang rechtes Bild) sind mit dafür verantwortlich.
